# **浙西粮食物流中心粮库扩建项目（地块一） 水土保持监测总结报告**

建设单位：衢州市粮食收储有限责任公司

二〇二〇年三月

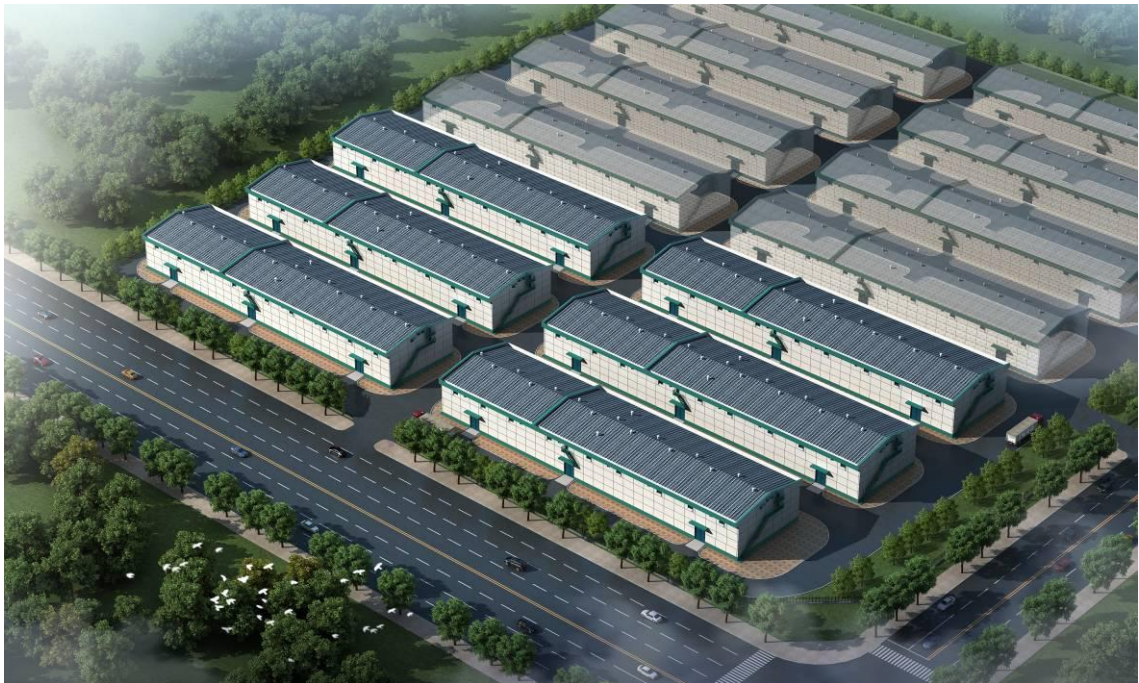
项目鸟瞰图

建筑物主要为新建双坡板架平房仓 6 座，建筑面积 11852m<sup>2</sup>，计容建筑面积 23704.08m<sup>2</sup>，占地面积 11852m<sup>2</sup>，散装平房仓仓容 4.554 万 t。

3 栋轴线尺寸长 90m、宽 21m，每栋跨度均为 21m，组合柱距 3m，分隔成三个廐间，檐口高度 8.9m，散粮堆粮高度 7m，总仓容 45542t。平房仓为钢筋砼、砖组合柱排架结构，屋盖为钢筋混凝土双坡板架结构，檐墙和山墙选用实心砖，内设钢筋砼水平联梁，地基基础为钢筋混凝土墙下条形基础

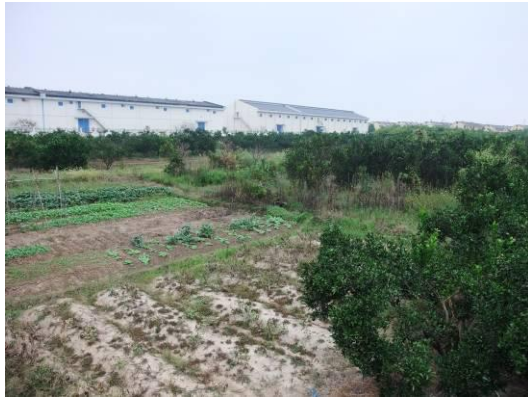
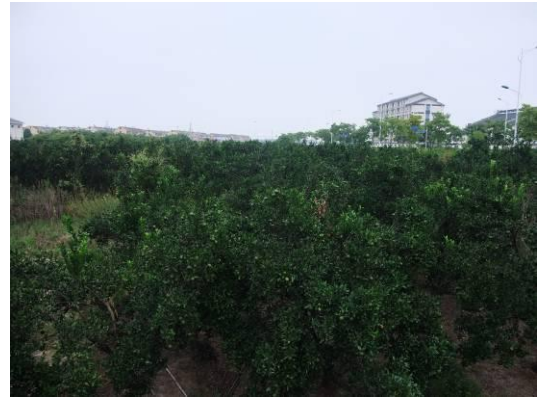
项目区原状

项目区原始地貌为冲洪积地貌，地势平坦，地块为一矩形，南北长 113.2m，东西宽 248.63m，原状标高在 56.02~56.80m 之间，最低点为中北部，最高点为中南部，较周边道路低 1.25~2.39m。

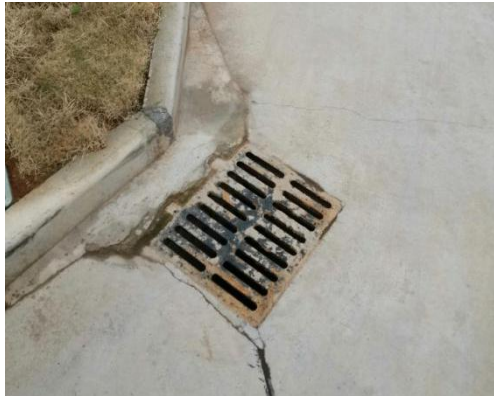
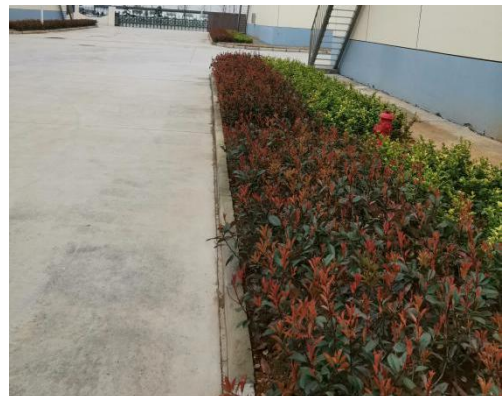
项目排水、绿化

工程建设期间在建筑物及道路区设置排水沟措施，施工期间的排水沟主要是沿主体工程设计的永久排水沟进行开挖，用于施工期间的临时排水，且在雨水排入现状市政雨水管网前利用沉砂池进行沉淀，减少雨水泥沙含量；对于基础开挖临时堆土及边坡采用彩条布覆盖；

在施工期较长的情况下，对施工时序靠后的绿化区采用覆盖等临时防护；对临时堆土场采用填土草袋防护，并在周边设置临时排水沟、沉砂池措施；对临时堆料场、施工生活区进行临时排水、沉砂防护。
