# 浙西粮食物流中心粮库扩建项目（地块一） 水土保持设施验收报告

建设单位：衢州市粮食收储有限责任公司

编制单位：衢州信安工程管理咨询有限公司

水土保持监测总结报告

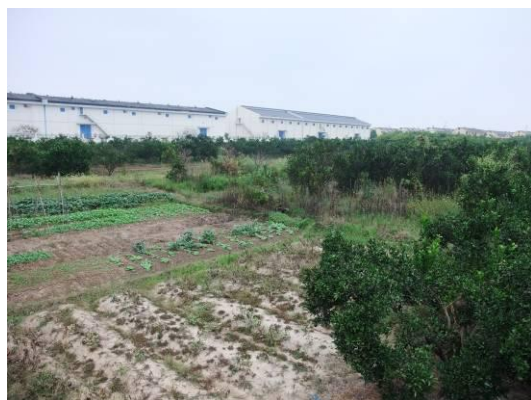
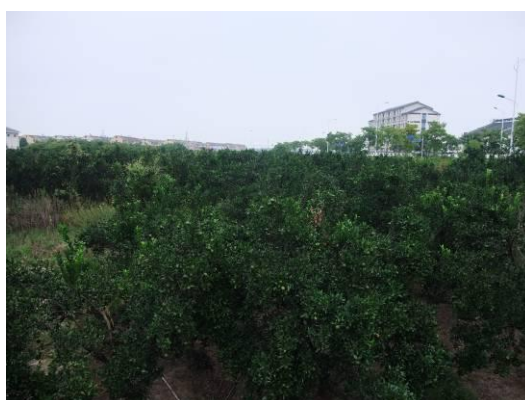
项目区原始地貌为冲洪积地貌，地势平坦，地块为一矩形，南北长 113.2m，东西宽 248.63m，原状标高在 56.02~56.80m 之间，最低点为中北部，最高点为中南部，较周边道路低 1.25~2.39m。

项目区原状

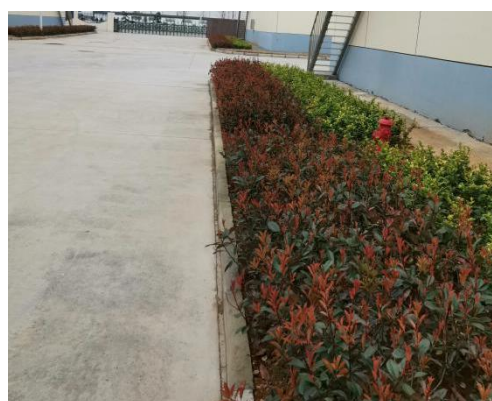
工程建设期间在建筑物及道路区设置排水沟措施，施工期间的排水沟主要是沿主体工程设计的永久排水沟进行开挖，用于施工期间的临时排水，且在雨水排入现状市政雨水管网前利用沉砂池进行沉淀，减少雨水泥沙含量；对于基础开挖临时堆土及边坡采用彩条布覆盖；在施工期较长的情况下，对施工时序靠后的绿化区采用覆盖等临时防护；对临时堆土场采用填土草袋防护，并在周边设置临时排水沟、沉砂池措施；对临时堆料场、施工生活区进行临时排水、沉砂防护。

项目排水、绿化
